Verkenning oplossingsrichtingen wateroverlast Boerhaavelaan en Mariënpoolstraat

Gemeente Leiden

12 november 2013

Definitief rapport

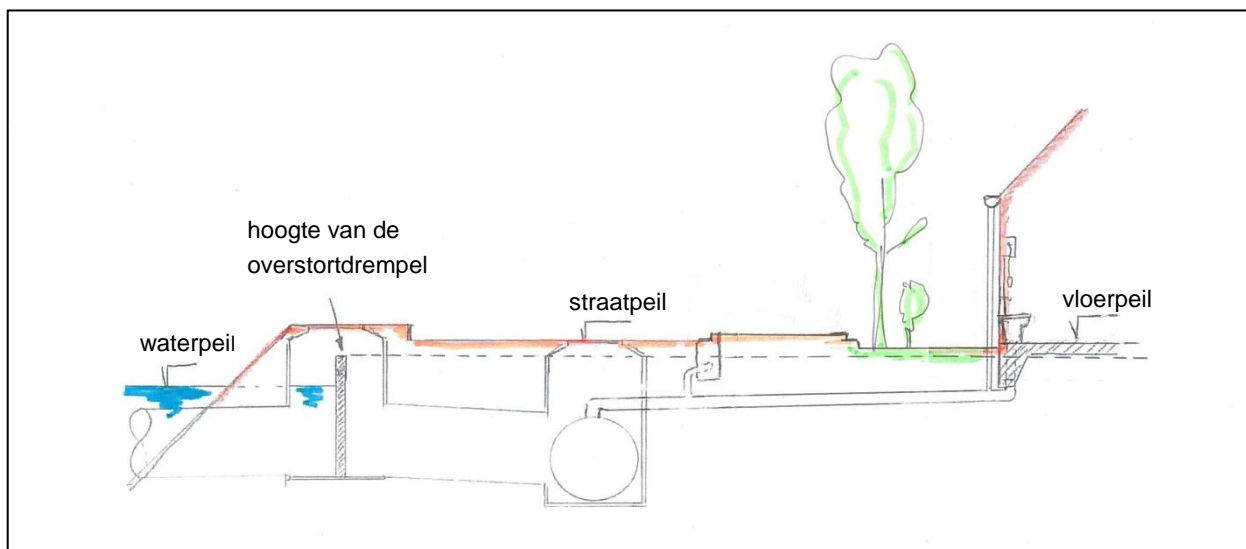
Principedoorsnede van het straatprofiel bij de laag liggende woningen aan de Boerhaavelaan en de Mariënpoolstraat

Doordat de woningen in de Boerhaavelaan en de Mariënpoolstraat plaatselijk lager liggen dan de straat, zijn deze gevoelig voor wateroverlast bij overbelasting van het gemengde

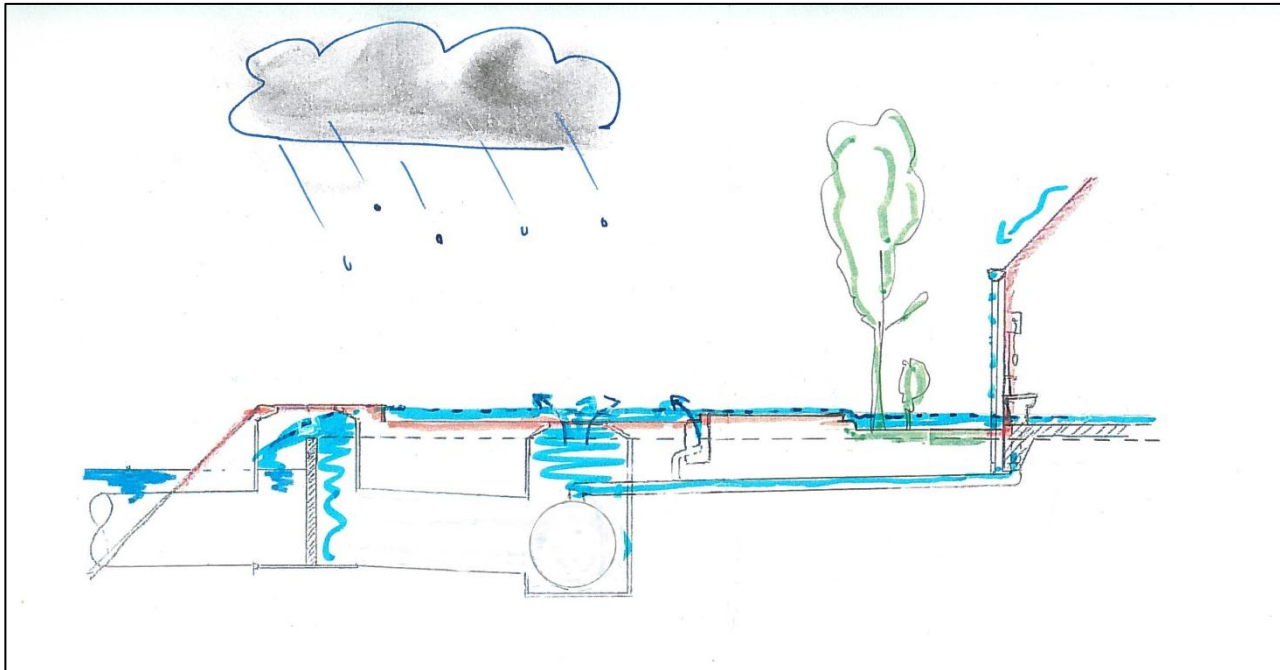
Het feit dat water-op straat wordt berekend in de Boerhaavelaan en in de Mariënpoolstraat ligt niet aan de dimensies van de riolering in de genoemde straten, maar aan de geometrie van het gemengde rioolstelsel van bemalingsgebied Noord, in combinatie met de lage ligging van de straten en een aantal woningen. Het gemengde rioolstelsel van bemalingsgebied Noord kent een zogenaamd vermaasd patroon, waardoor het rioolwater langs meerdere kanten zijn weg kan zoeken. Het rioolwater stroomt onder invloed van de zwaartekracht via de weg van de minste weerstand naar de uitstroompunten. Als het rioolstelsel bij hevige regenval gevuld raakt, zal het water zich op de lage punten als eerste een weg naar buiten banen.

Principedoorsnede van de wateroverlast bij de laag liggende woningen aan de Boerhaavelaan en de Mariënpoolstraat

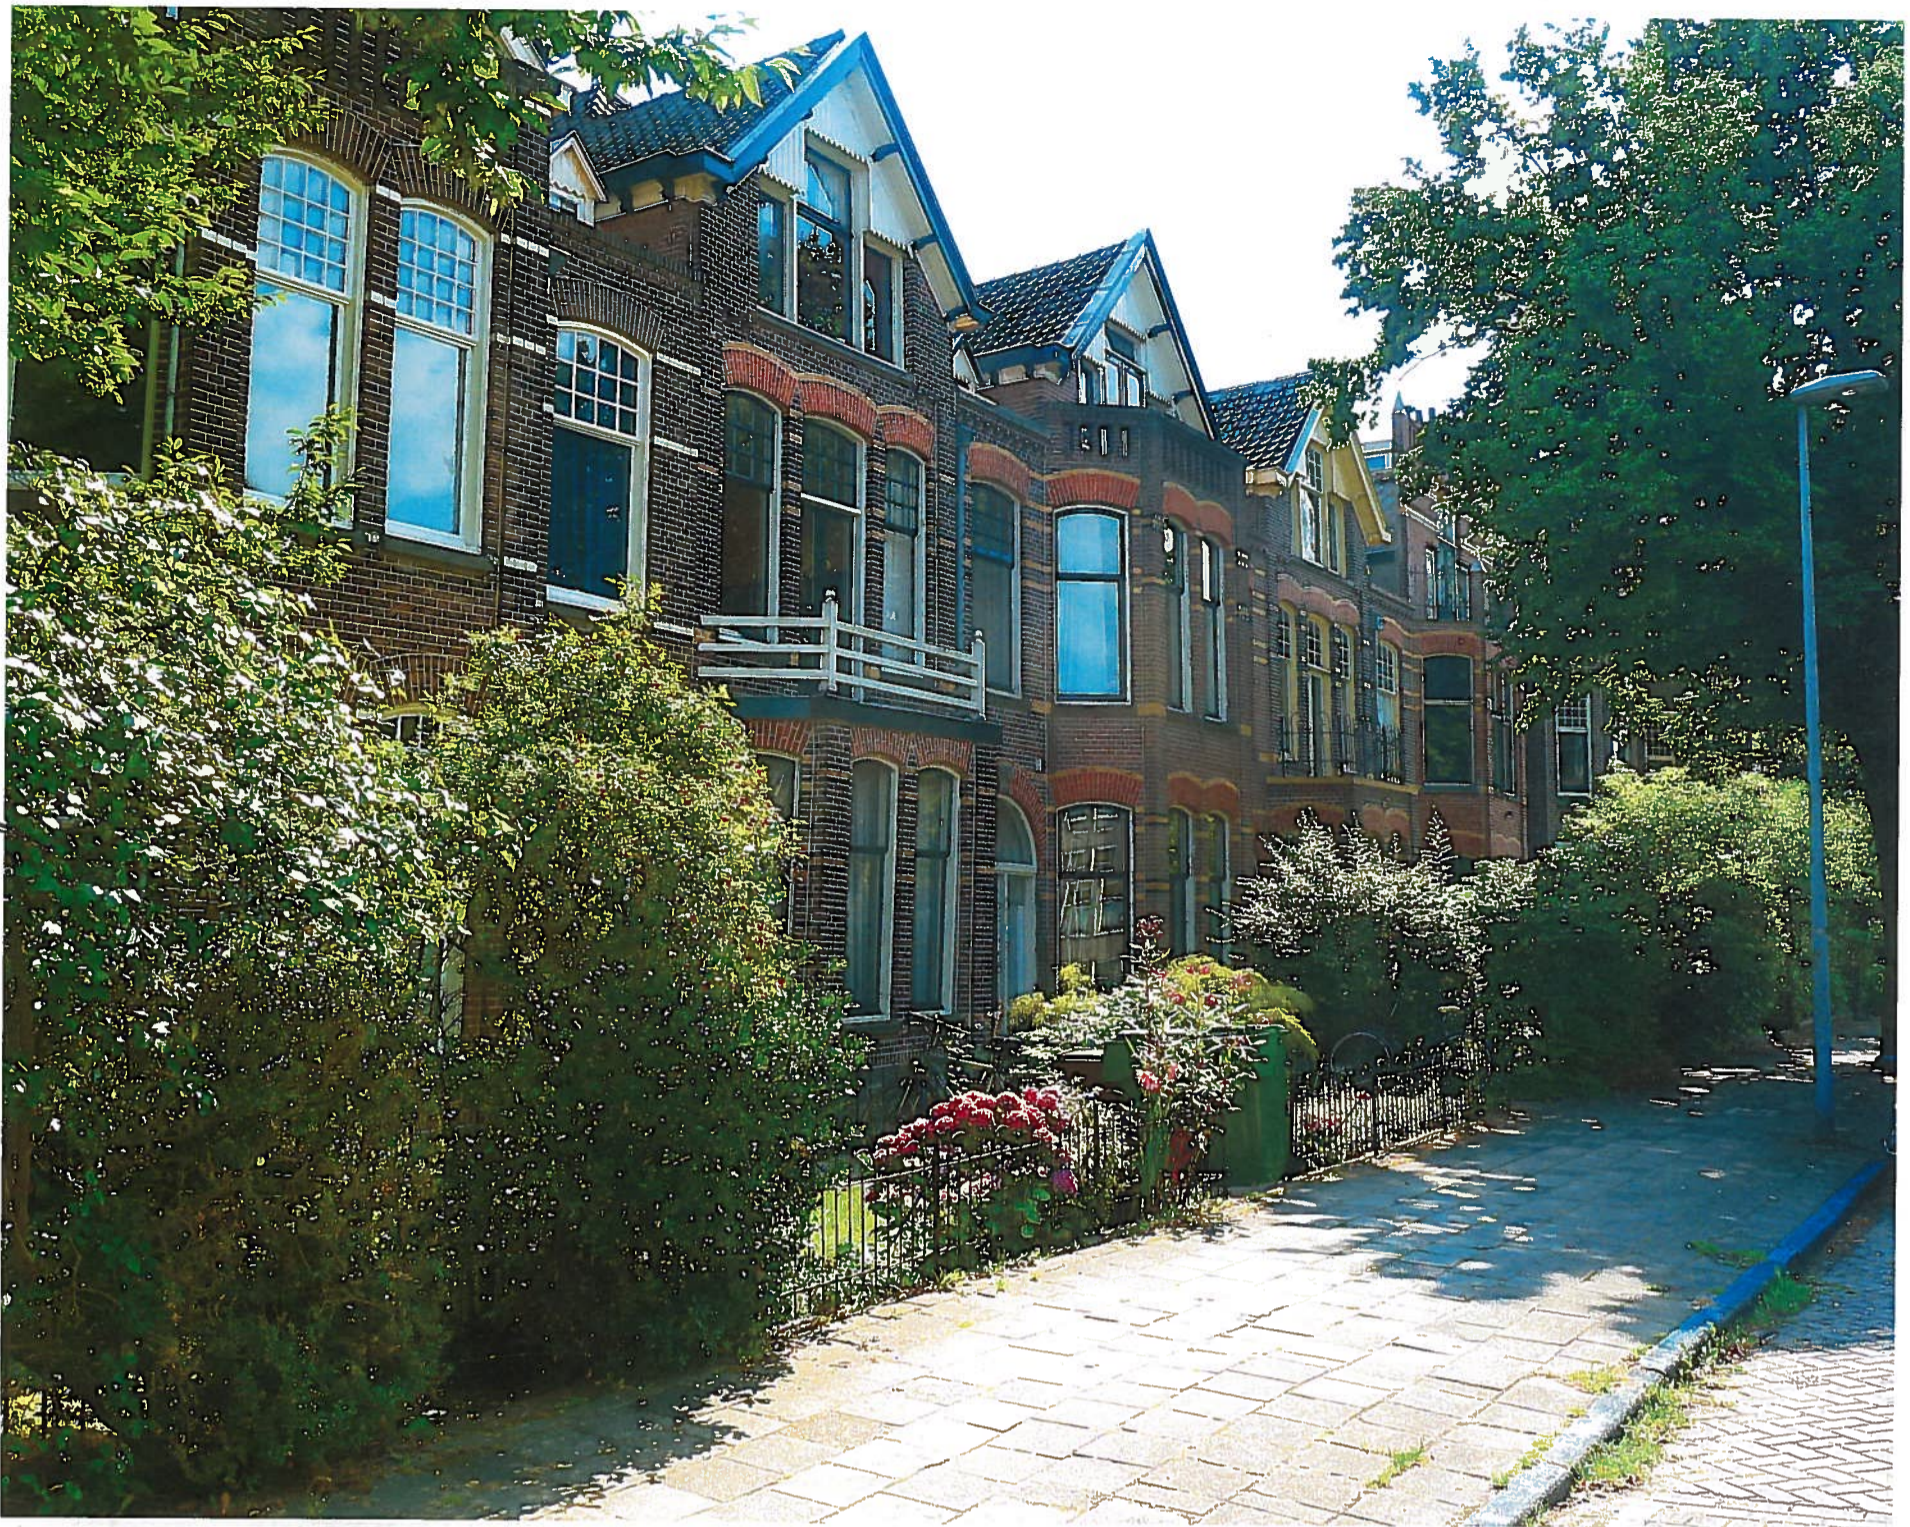
Huidige situatie
voorhuizen onder droppel als barrière
