Verkenning oplossingsrichtingen wateroverlast Boerhaavelaan en Mariënpoolstraat

Gemeente Leiden

12 november 2013

Definitief rapport

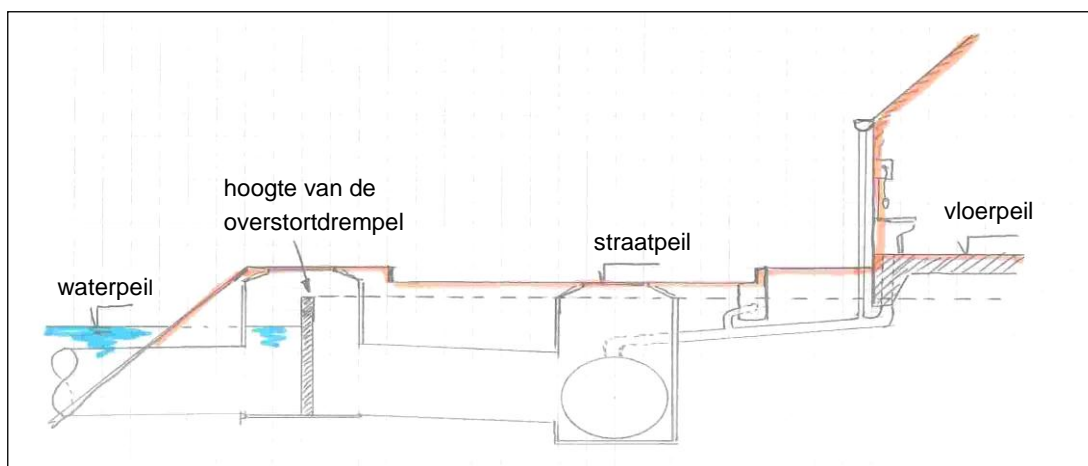
Uit hydraulische berekeningen met het rioleringsmodel van Leiden blijkt dat het gemengde rioelstelsel in de Boerhaavelaan en in de Mariënpoelstraat niet is toegesneden op het afvoeren van veel neerslag in korte tijd. Door de lage ligging van (delen van) beide straten, loopt het volle rioelstelsel 'over' en er ontstaat water-op-sstraat. Bij de laagst liggende woningen betekent het water-op-sstraat ook wateroverlast, omdat het water daar in sommige gevallen de woningen inloopt. De overlast bij deze woningen wordt onder andere veroorzaakt, doordat de vloerpeilen van de woningen lager liggen dan het straatpeil. Onderstaande schetsen verduidelijken de situatie.

Principeddoorsnede van een normaal straatprofiel

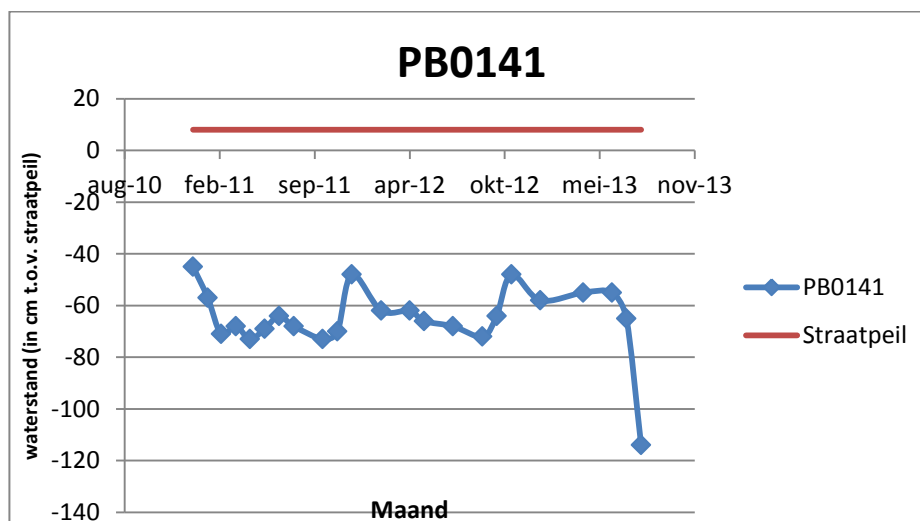
In de grafieken is te zien dat de grondwaterstand ter plaatse over het algemeen een schommeling van ongeveer 30 centimeter vertoont. Het gemiddelde van het grondwaterpeil ligt redelijkerwijs op- of lager dan 0,7 m onder het straatpeil. Als voorbeeld is hieronder de grafiek van peilbuis 0141 in de stoep tegenover Boerhaavelaan nummer 25 weergegeven. Opvallend is de sterke daling van het grondwaterpeil rond augustus 2013, die bij meerdere peilbuizen te zien is. De verlaging is vermoedelijk het gevolg van de droge periode in de zomer, in combinatie met de onttrekking van grondwater door bijvoorbeeld bomen in de buurt van de peilbuis.

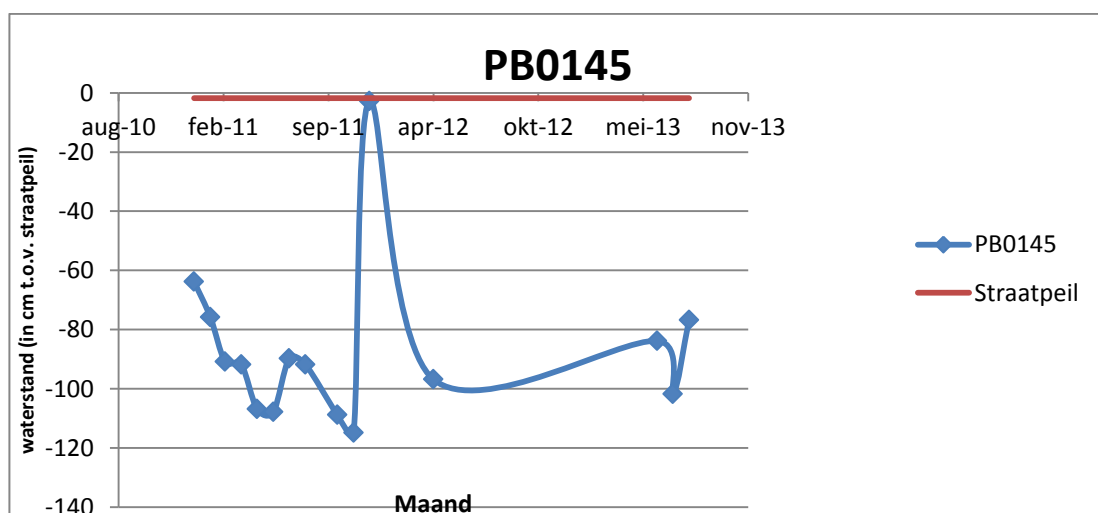
Bij sommige peilbuizen wordt in de meetronde van december 2011 een opvallend hoge waterstand gerapporteerd, bijvoorbeeld bij Peilbuis 0145. Er is niet direct een verklaring voor deze hoge waterstand te vinden, behalve dat de betreffende peilbuizen volgelopen kunnen zijn met regenwater.
